ZÁMOK BOJNICE  
17.-19. SEPTEMBER 2003

# Zborník prednášok druhého ročníka seminára reštaurátorov

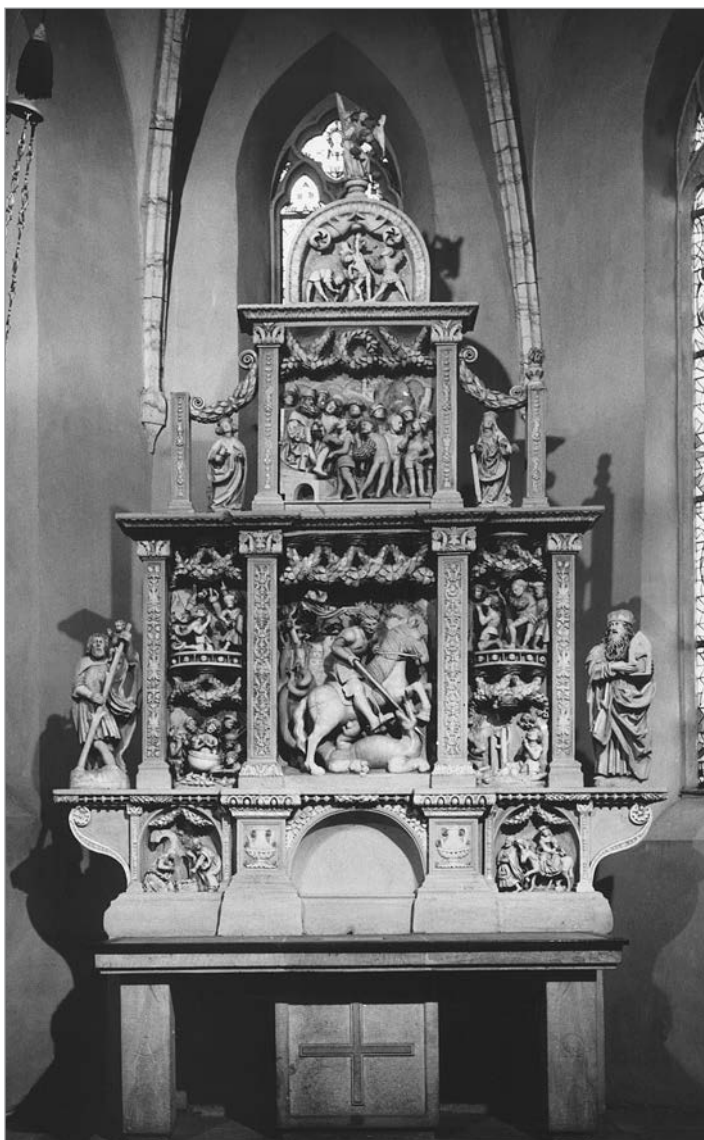
Oltár sv. Juraja z rímsko-katolíckeho kostola sv. Juraja vo Svätom Jure.  
Stav pred reštaurovaním

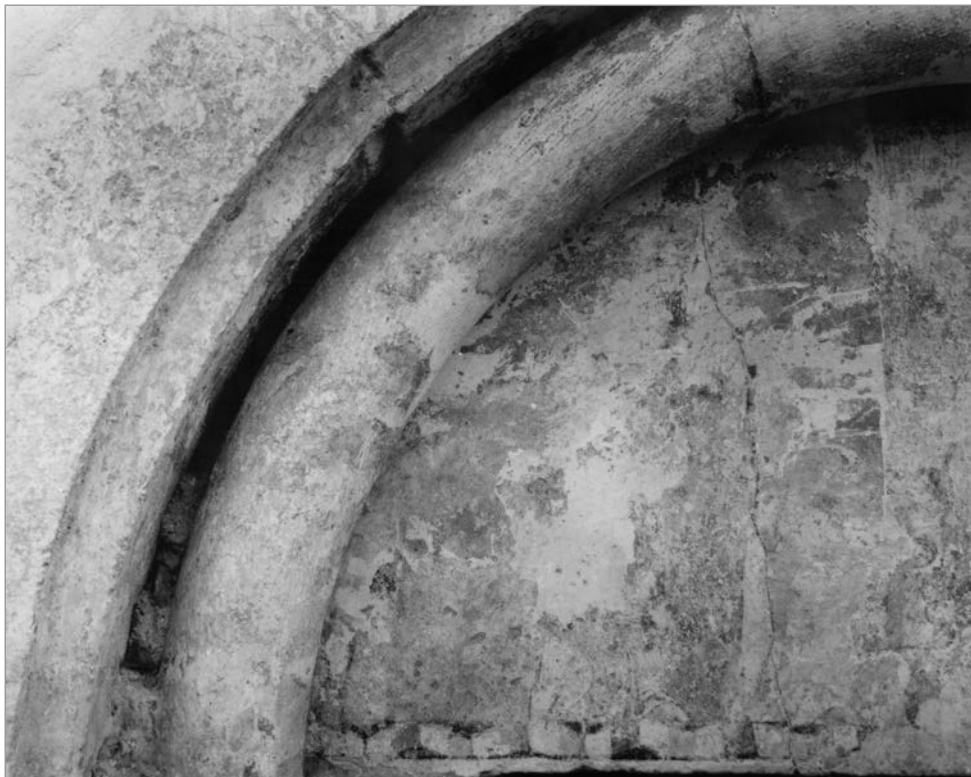
*Románsky portál, Hrabušice. Stav po „prieskume“ (ČSAV a SPÚ)*

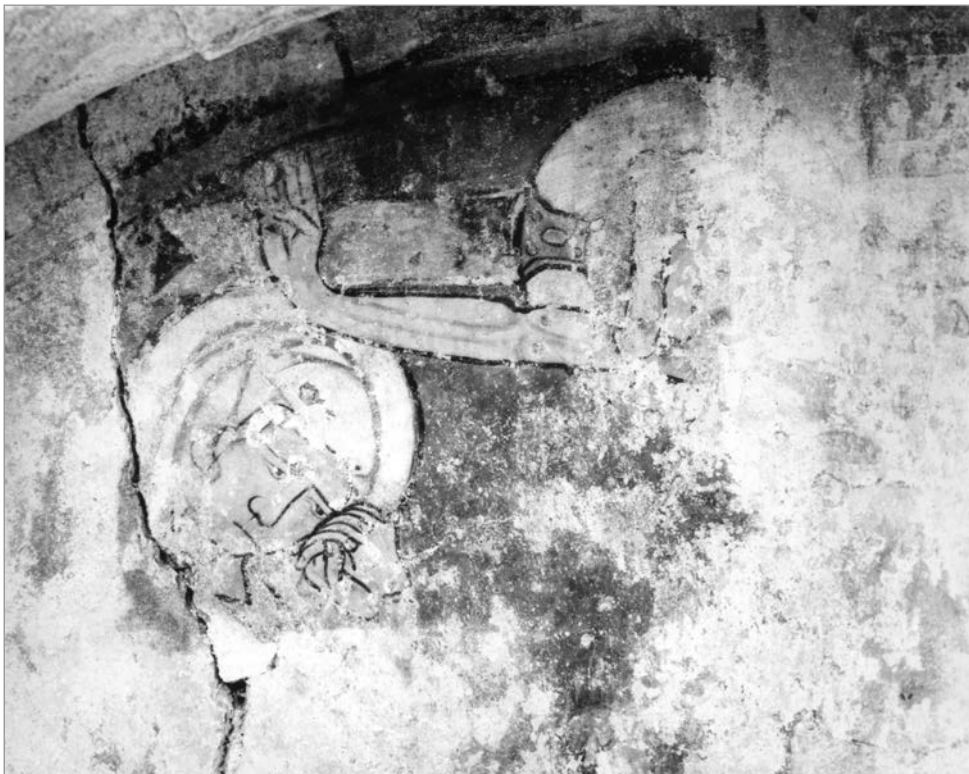
Románsky portál, Hrabušice. Sondážny odkryv (Úradníček, Leixner)

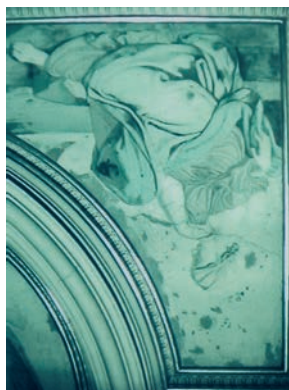
Infrareflektoqram fresky  
Károlya Lotza  
zo stropu schodišťa.  
Tmavé miesta indikujú  
retuše.

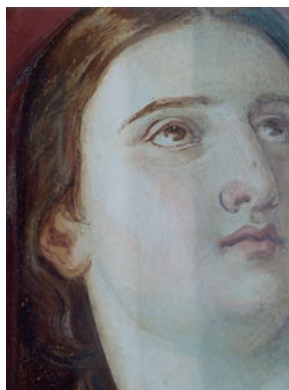
Fázy čistenia fresky Móra Thana.  
Najprv suché čistenie pomocou  
Wishab špongie,  
potom čistenie vodou.

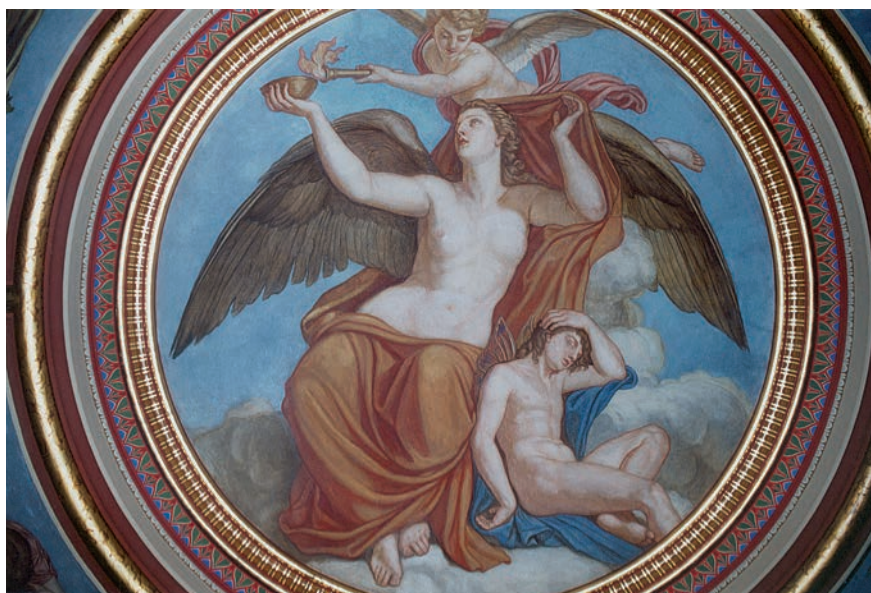
Detail stropu po reštaurovaní. Rekonštrukciou skorších pôvodných  
ornamentov maľba získala estetické kvality.

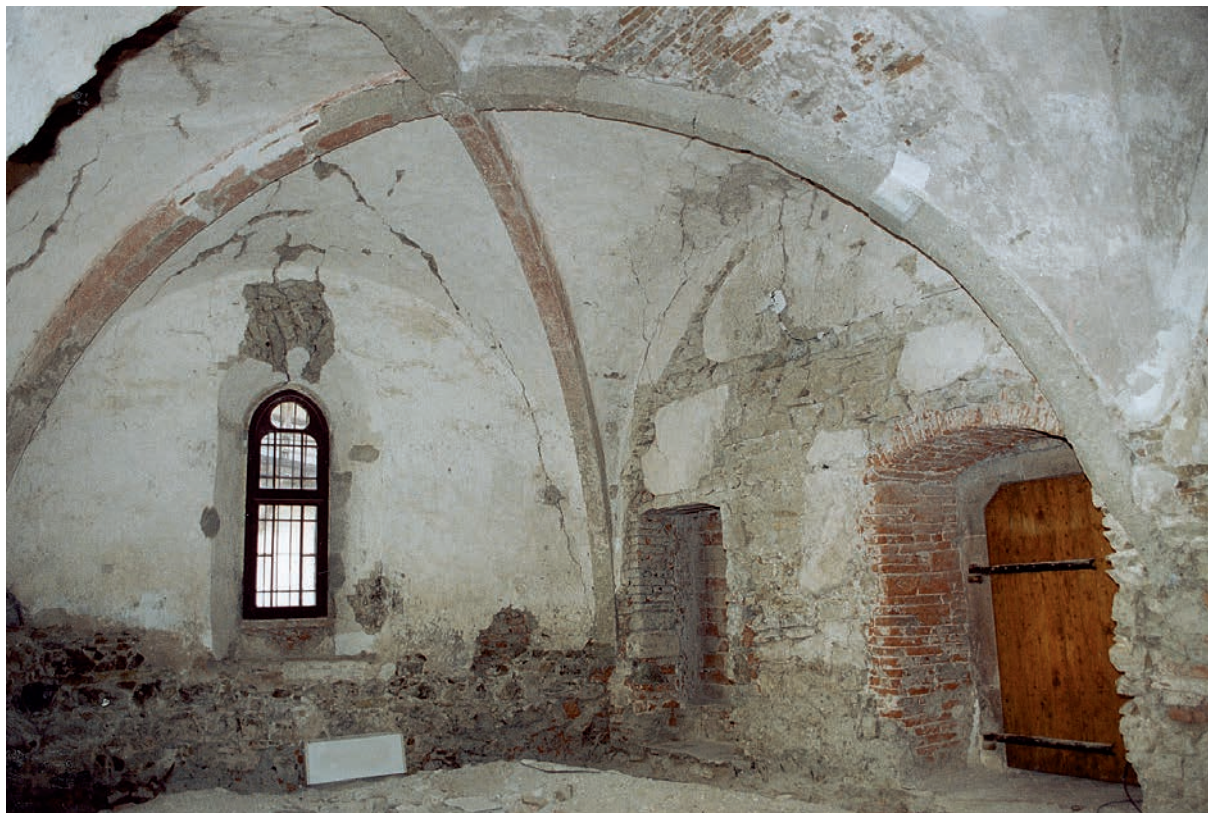
Celkový pohľad na juhovýchodnú stranu sakristie. Stav po odstránení všetkých sekundárnych omietok a tmelov

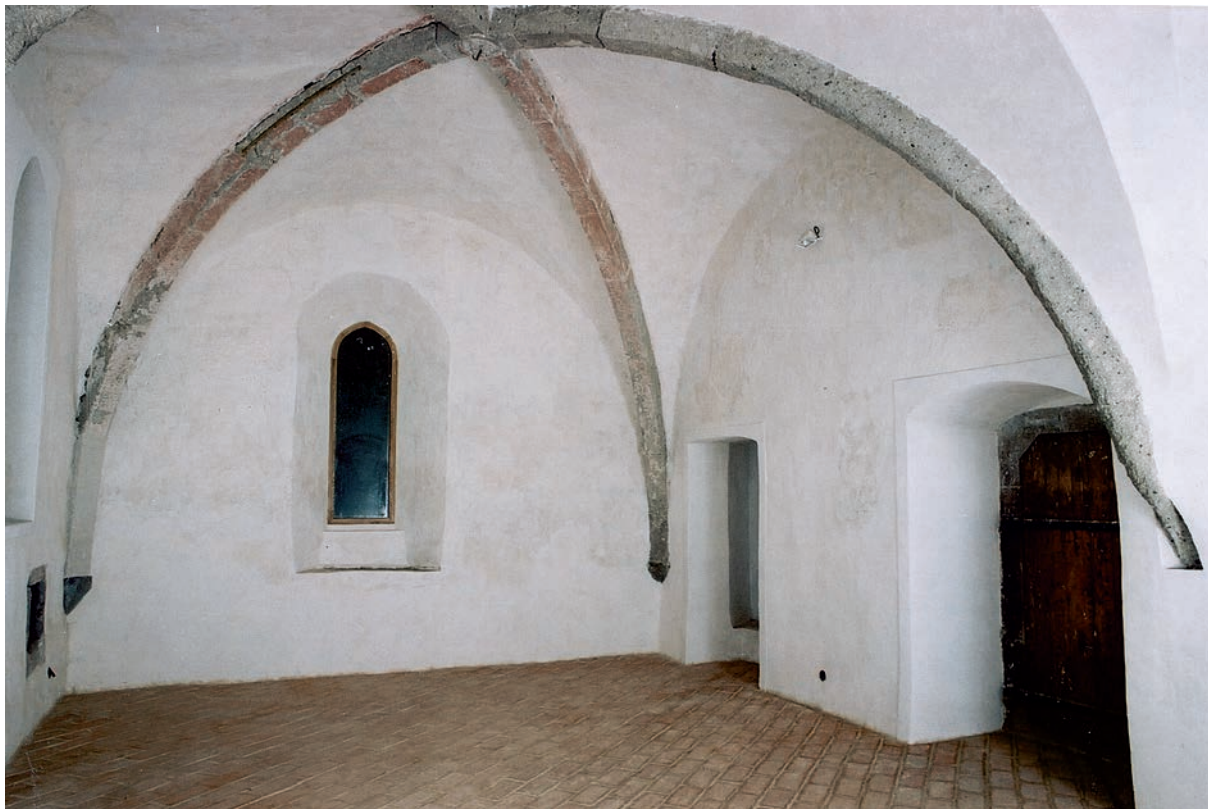
*Celkový pohľad na juhovýchodnú stranu sakristie. Stav po celkovom reštaurovaní historických omietok a položení novej tehlovej dlažby*

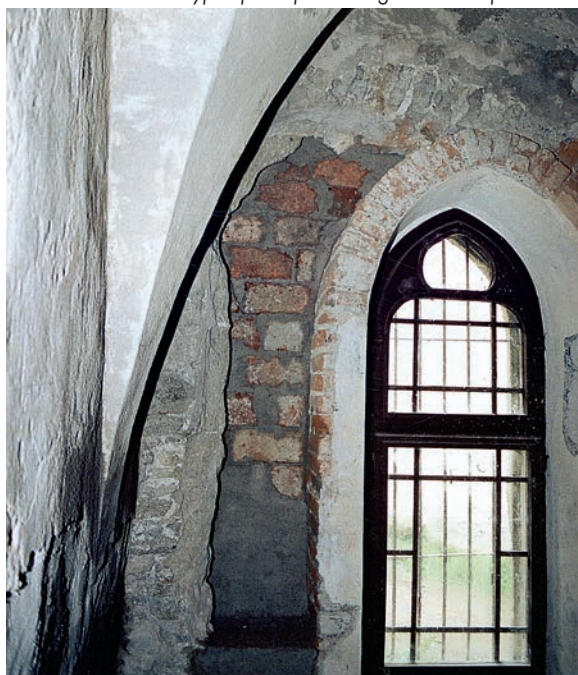
*Pohľad na analytickú sondu pôvodného združeného gotického okna so sekundárnym oknom a mladším kamenným lavabom na severnej stene. Stav po reštaurovaní*

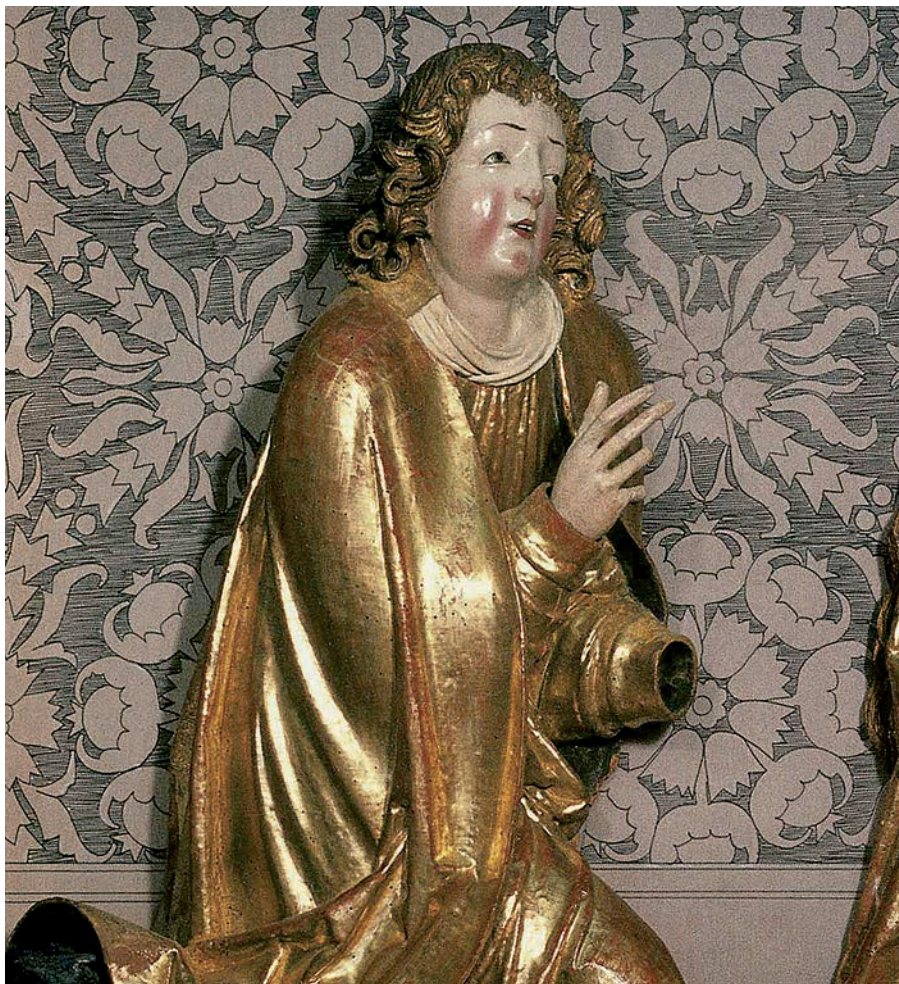
Oltár Anjelského zvestovania (1510–1520, Bardejov). Detail cizelovaného brokátového pozadia s granátovými jablčkami
